Влияние бессвинцовых материалов на оборудование для пайки волной

Джим Моррис

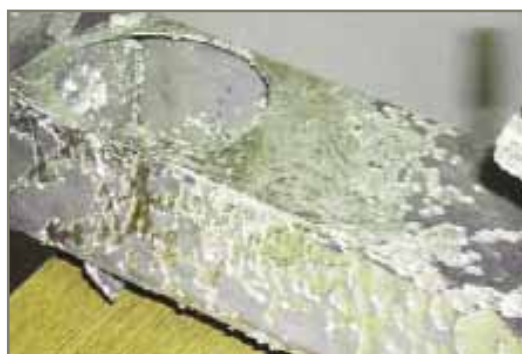
Рис. 1. Повреждение канала подачи припоя из нержавеющей стали

На рис. 1 показано типичное повреждение незащищенного канала подачи припоя из нержавеющей стали, используемого в машинах для работы по бессвинцовой технологии. Материал подвергся серьезной эрозии, на стали образовались ямки, а в некоторых местах вообще нарушена структурная целостность. Больше всего уязвимы те детали из нержавеющей стали, которые контактируют с текущим припоем (например, крыльчатка насоса, трубки и насадки).
