Испытания надежности печатных плат

при помощи термоциклирования и термоудара

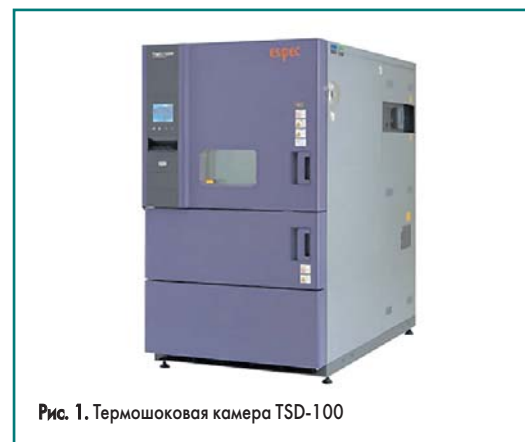
Для испытания термоциклированием использовалась термошоковая камера ESPEC TSD-100 (рис. 1). Эта двухзонная камера объемом 100 л позволяет про-

Рис. 1. Термошоковая камера TSD-100

водить испытания в диапазоне температур -65...+200 °C. Камера состоит из горячей и холодной зон. Образец перемещается между двумя зонами посредством лифта. Основные технические характеристики камеры TSD-100 приведены в таблице 1.

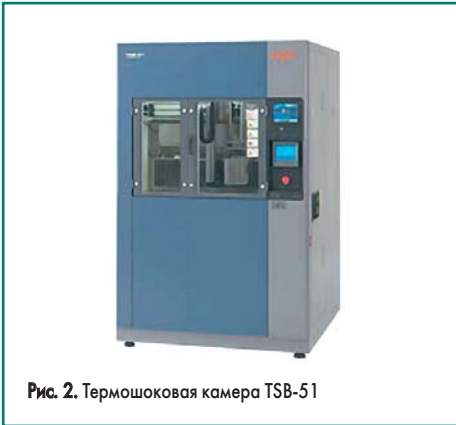
Рис. 2. Термошоковая камера TSB-51

Для испытания тепловым ударом использовалась камера ESPEC TSB-51 (рис. 2). Она позволяет реализовать тепловой удар в жидкой среде в диапазоне температур -65...+200 °C. Камера состоит из двух ванн, наполненных жидкостью — горячей и холодной. Образец перемещается из одной ванны в другую при помощи корзины. Основные технические характеристики камеры TSB-51 приведены в таблице 2.

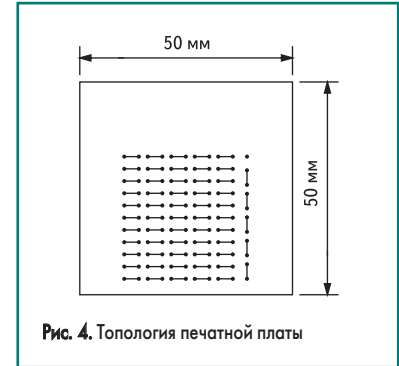
Рис. 4. Топология печатной платы

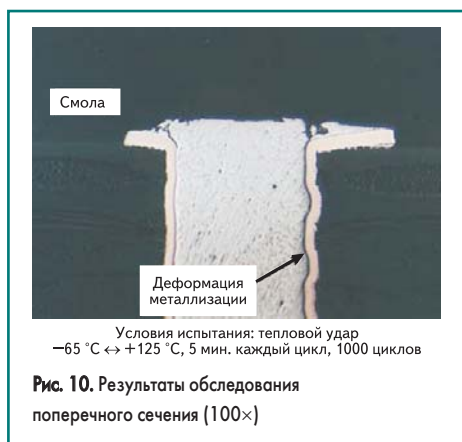
Рис. 10. Результаты обследования поперечного сечения (100×)
Условия испытания: тепловой удар
-65 °C ↔ +125 °C, 5 мин. каждый цикл, 1000 циклов

Для выявления зависимости от скорости изменения температуры были проведены испытания термоциклированием (воздух–воздух) и тепловым ударом (жидкость–жидкость). На рис. 9 показаны изменения сопротивления проводника. В результате обследования поперечных сечений было выявлено, что для обоих методов исследования отказ наступает в результате растрескивания краев, но деформация металлизированной области возникает при испытании тепловым ударом, который приводит к возникновению сильных напряжений (рис. 10).

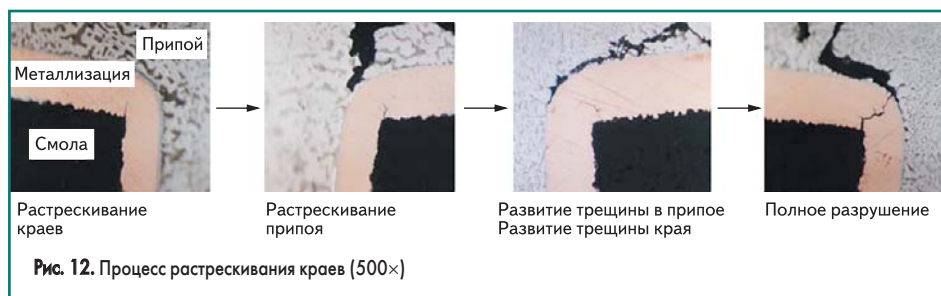
Рис. 12. Процесс растрескивания краев (500×)

Однако из-за высокой температуры и напряжения припой подвергается и так называемому выкрашиванию межзерновой границы, возникают сдвигающие и растягивающие усилия, в результате чего происходит разрыв. Затем напряжения, сконцентрированные на

краях, вызывают растрескивание и полное разрушение. На рис. 12 показан этот процесс.
