# Поведение керамических DBC-субстратов при повреждении:

## иллюстрация дефектов, характеристики и факторы влияния

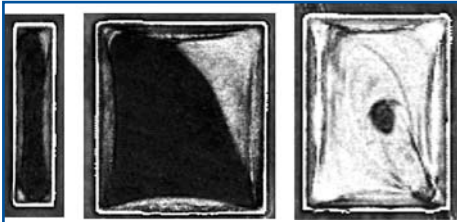
**Рис. 1.** Поперечный срез подложки медь – керамика – медь [1]: начало трещины вблизи поверхности керамики после нескольких термоциклов (слева), распространение трещины после продолжительного термоциклирования (справа)

Этот механизм получил название «раскол ракушки», он представлен на рис. 1. Следствие раскола — отрыв проводников и части керамики, что ведет к прерыванию термического контакта компонентов с теплоотводом. Еще одно следствие — изгиб субстрата, так как нарушается равновесие сил между верхней и нижней сторонами.

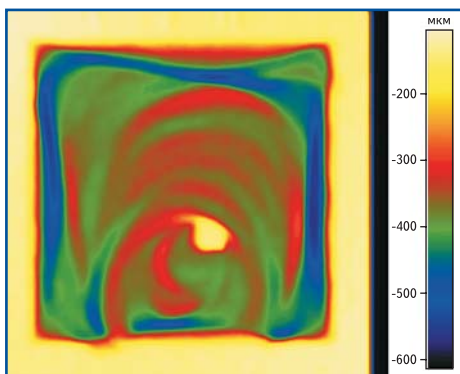
**Рис. 3.** Глубина разрушения в полностью разрушенном DBС-субстрате

что повреждения расположены исключительно под медными контактными площадками. При детальном рассмотрении рост трещин может быть описан следующим образом. Сначала происходит докритический рост трещин в керамике. Они принимают микроскопический размер под краями медного слоя. Это первые трещины, которые заметны в микрошлифе. Трещины растут под медными структурами, так как изменяется их форма от состояния II до состояния I. К этому моменту остаточная площадь контакта имеет сходство с «подушкой». Все образцы, которые были повреждены вследствие термомеханических испытаний с большой нагрузкой, ведут себя подобным образом. Причиной может являться то, что на углах медной контактной площадки имеются три свободные поверхности, а на краях площадки — только две. Поэтому медный слой над углами может иначе реагировать на вызванную повышением температуры деформацию, чем медный слой на краях. Далее начинается рост трещин под углами медных площадок. В связи со статическим поведением керамического материала рост трещин на этом этапе не всегда происходит симметрично (рис. 3).

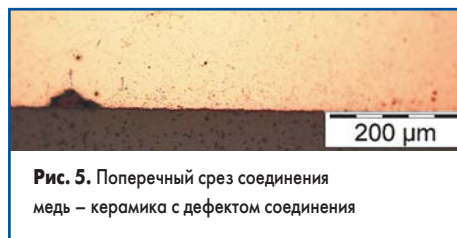
**Рис. 5.** Поперечный срез соединения медь – керамика с дефектом соединения

- прочность керамики может быть различной на поверхности, подвергающейся разрушению;
- связующие слои меди и керамики могут различаться, например из-за дефектов соединения (рис. 5);
- из-за наличия двух слоев меди керамический материал может испытывать различную нагрузку.

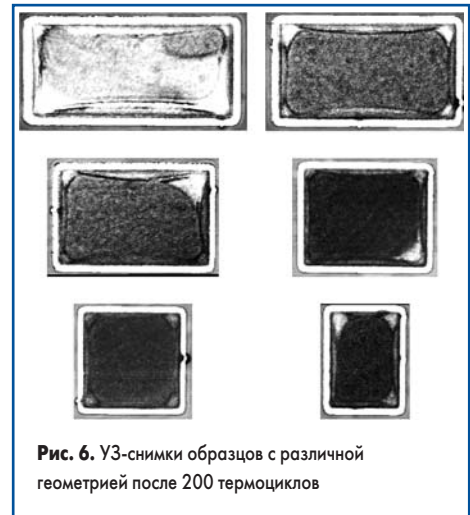
**Рис. 6.** УЗ-снимки образцов с различной геометрией после 200 термоциклов

Очевидно, что большие медные контактные площадки увеличивают абсолютное значение разницы ТКЛР обоих материалов. Чем больше медная площадка, тем меньше количество термоциклов до разрушения подложки. Этот эффект представлен на рис. 6. На данном рисунке показаны контактные площадки с различными размерами, поврежденные при испытании термошоком. Все прямоугольные площадки имеют небольшие повреждения в области углов и краев. Самая большая площадка была дополнительно удлинена на 3,5%, и этого оказалось достаточно для полного разрушения.

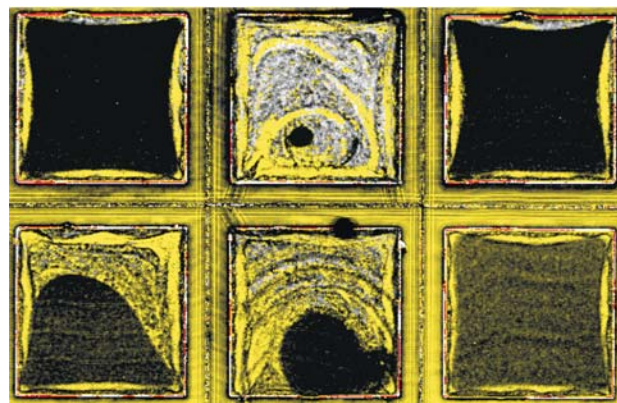
**Рис. 7.** УЗ-снимки образцов со смещением верхней и нижней сторон на 300 мкм после 250 термоциклов

Влияние подобного смещения было протестировано термоциклированием субстратов с квадратными контактными площадками. Результаты испытаний представлены на рис. 7 и 8. В образцах, показанных на рис. 7, смещение краев площадок составляет 300 мкм и повреждение было зафиксировано через 250 тер-

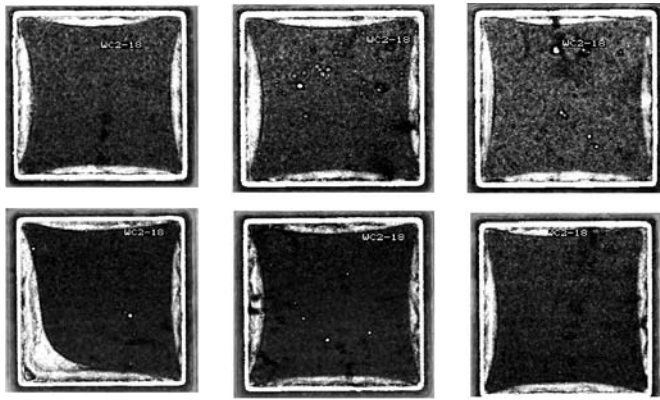
Рис. 8. УЗ-снимки образцов со смещением верхней и нижней сторон на 600 мкм после 300 термоциклов

моциклов. В половине тестовых структур зафиксирован полный отказ. В образцах, показанных на рис. 8, смещение краев площадок составляет 600 мкм. После 250 термоциклов не было зафиксировано полных отказов, в связи с чем дополнительно проводились 50 циклов. В результате после образования дефекта в форме «подушки» происходило дальнейшее разрушение.

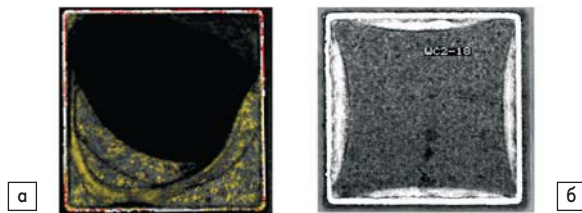
Рис. 9. УЗ-снимки образцов после процесса старения с различным ростом трещин

с температурной амплитудой до 190 К сразу после изготовления. Различное поведение при разрушении показано на рис. 9. В состаренных образцах в комбинации с меньшей температурной амплитудой трещины начинают расти под углами медного слоя (рис. 9а), в то время как в более свежих образцах в комбинации с большей температурной амплитудой — в середине краев медного слоя (рис. 9б).
