# Сравнительные испытания устройств для нанесения паяльной пасты (принтеров)

Во время SMT-шоу в Нюрнберге журналы "EPP" и "EPP Europe" (Konradin Mediagroup) при поддержке Mesago Messe Frankfurt организовали оценочные испытания четырех устройств для нанесения паяльной пасты. Это было действительно интересное зрелище. У посетителей была возможность на практике в реальном времени в течение пяти дней сравнить устройства различных поставщиков. Оценивались технические возможности оборудования среднего класса. Официальные результаты этой аттестации приведены в данной статье.

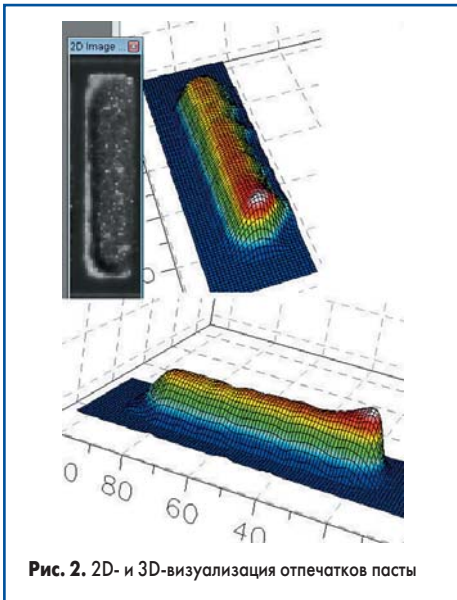
Рис. 2. 2D- и 3D-визуализация отпечатков пасты

все печатные платы, на которые была нанесена паста. *Aspire* от *Koh Young* — очень точная система измерения толщины слоя с разрешением 0,37 мкм. Она измеряет объем, толщину, площадь, координатное смещение каждого отпечатка пасты, а также выполняет проверку соединения вокруг депозитов. *Koh Young* претендует на лидерство на рынке в области трехмерной проверки нанесения паяльной пасты. Эта компания использует ахроматический световой фазовый сдвиг муарового принципа. Все результаты измерения были сохранены и использовались для данной оценки. Визуализация измерения может быть представлена для каждого депозита, как на примере, приведенном на рис. 2.

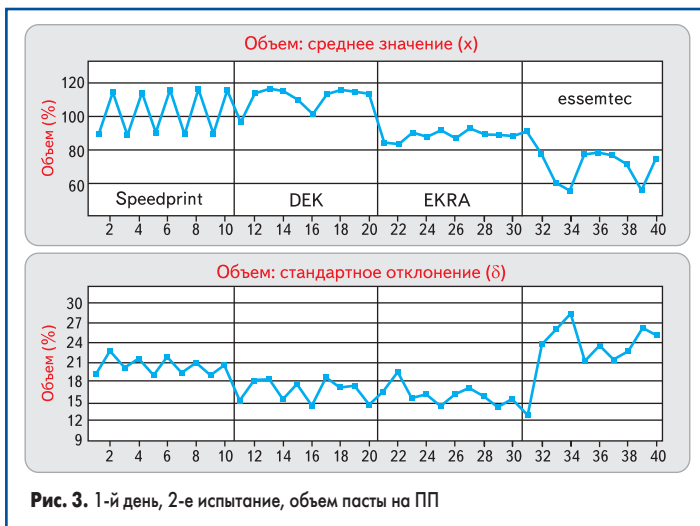
Полученные в течение других дней результаты можно увидеть на следующих иллюстрациях и таблицах. На рис. 3 в верхней графе показан средний объем на одну ПП во втором испытании первого дня, а нижняя графа показывает стандартное отклонение на одну ПП. Результаты выявили колебание для *Speedprint* между 90 и 115% номинального объема, в зависимости от направления валика. Давление валика не могло быть установлено независимо для двух различных (противоположных) направлений. Показатели каждого направления валика стабильны и не превышают показатели других устройств.

Рис. 3. 1-й день, 2-е испытание, объем пасты на ПП

Результаты *Essectec* сильно колебались. Был замечен дефект в камере, и она была повторно перекомпонована. Это видно по результатам следующего дня, при сравнении рис. 3 и 4. На рис. 4 показан график среднего объема и средней толщины слоя для каждой ПП, на которую наносилась паяльная паста во время четвертого испытания на второй день.

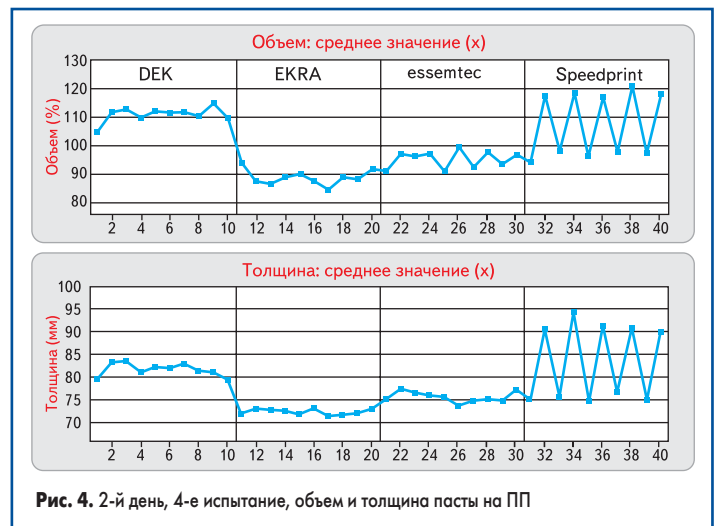
Рис. 4. 2-й день, 4-е испытание, объем и толщина пасты на ПП

Дополнительный анализ показывает различия в толщине слоя и объеме между DEK и другими тремя устройствами (рис. 4). На рис. 11 представлен график средней высоты на одну ПП с различными трафаретами в двух устройствах (станках). Очевидно, что трафарет А толще, поскольку средняя толщина выше и на DEK, и на EKRA при использовании этого трафарета. Также отмечена однородность десяти

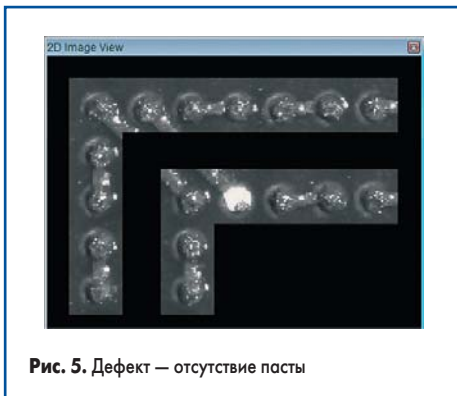
Рис. 5. Дефект — отсутствие пасты

Найденные дефекты были обусловлены заблокированными (закупоренными) апертурами, которые привели к отсутствию пасты на ПП (рис. 5) или смещению печати (рис. 6). Мусор или частицы грязи, обнаруженные на печатных платах (рис. 7), были скорее не от обтирочных материалов, а от внешних условий (состояния зала, в котором проводились испытания). В зависимости от материала валика и давления проявлялись различные дефекты печати. Пример слишком высокого давления валика показан на рис. 8. Поскольку был установлен достаточно большой допуск, а именно  $\pm 50\%$ , только несколько отпечатков пасты вышли за эти границы.

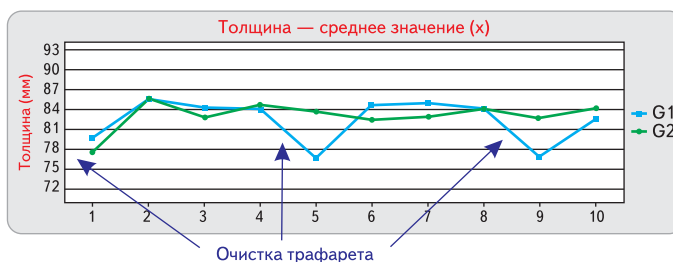
В течение трех дней печатались платы и измерялся расход пасты. Результаты были не только представлены публике, но и использовались для оптимизации принтеров. На рис. 10 приведен пример замены подтрафаретного цикла очистки в принтере DEK. Если в первый день трафарет чистили после каждой четвертой ПП (синяя кривая), то на третий очистка была отключена в течение нанесения пасты на 10 ПП (зеленая кривая). Результаты нанесения пасты были более однообразными (постоянными) в течение десяти нанесений, тогда как средняя высота была все еще ниже на первой ПП после очистки трафарета. Это из-

мерение может помочь определить частоту очистки, которая, в свою очередь, даст возможность оптимизировать расход обтирочного материала и улучшить (уменьшить) время цикла. Изготовители устройств непрерывно использовали датчик координатного смещения, предоставленный Koh Young, чтобы изменить параметры (настройки) и улучшить результаты.

Рис. 10. Сравнение DEK, с очисткой трафарета и без нее

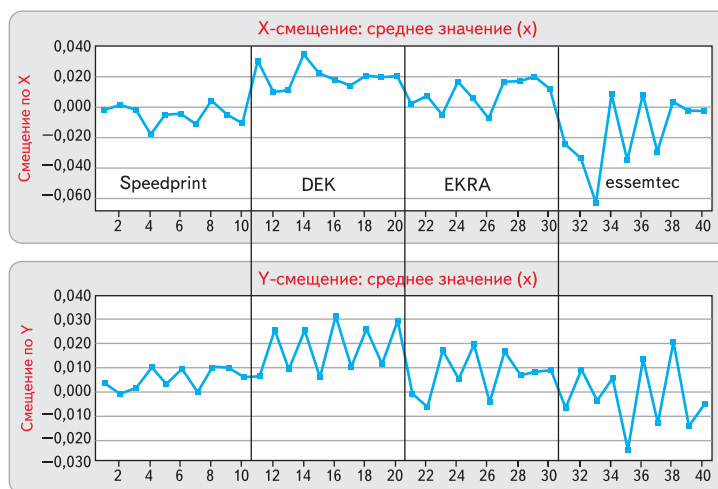
шее отклонение на изгибе (стыке) (рис. 12). Было очевидно, что результаты устройств очень близки. На третий день (табл. 2) Essemtec

Рис. 12. 2-й день, 5-е испытание, смещение по осям X/Y на ПП
