Контроль паяных соединений при поверхностном монтаже СБИС

При поверхностном монтаже СБИС типа QFP возникают проблемы, связанные с образованием большого числа дефектных паяных соединений. Методом лазерной фотоакустической диагностики определены типичные дефекты паяных соединений и причины их возникновения.

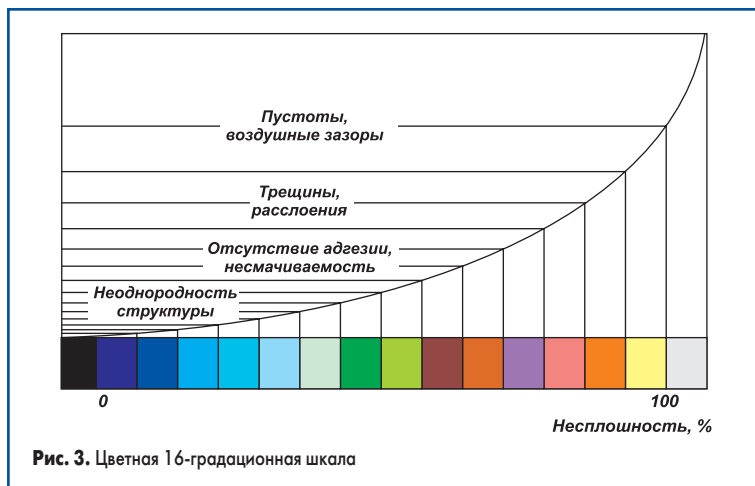
Рис. 3. Цветная 16-градационная шкала

вень максимальной сплошности соответствует черному цвету, а по мере увеличения несплошности цветовая гамма меняется вплоть до белого цвета, проходя все цветовые оттенки, показанные на шкале (рис. 3).

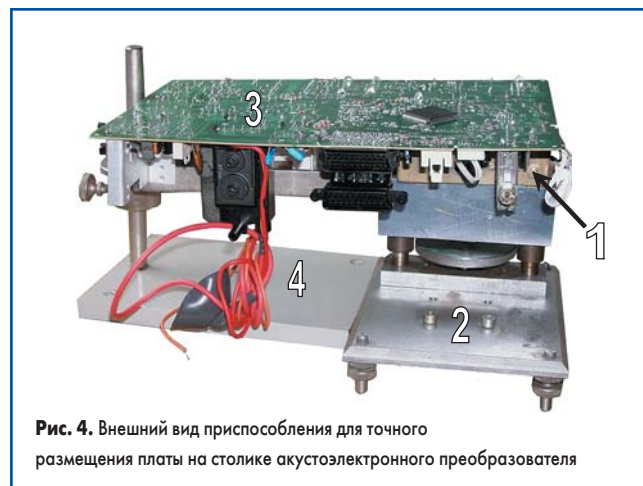
Рис. 4. Внешний вид приспособления для точного размещения платы на столике акустоэлектронного преобразователя

Из-за больших габаритов (320×250×100 мм), массивности и смешанно-разнесенного монтажа печатной платы применявшееся ранее свободное расположение контролируемого образца на столике (Ø12 мм) акустоэлектронного преобразователя оказалось неприемлемым. Для выхода из создавшегося положения с целью уменьшения размеров и снижения паразитных электромагнитных наводок доработан экранирующий корпус (1) акустоэлектронного преобразователя (рис. 4) с последующим размещением на подставке (2) с регулировкой горизонтальности и высоты. Плата (3) подвигалась к поверхности столика акустоэлектронного преобразователя до полного контакта с помощью регулируемого по высоте штатива (4).

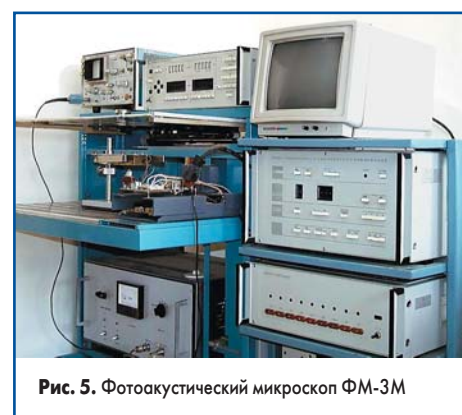
Рис. 5. Фотоакустический микроскоп ФМ-3М

Лазерные фотоакустические топограммы были получены с помощью фотоакустического микроскопа ФМ-3М (рис. 5).
