Процедура определения дефекта «голова на подушке» и анализ сопутствующих факторов

В статье приводится подробное описание результатов разных методов испытаний. Особое внимание было уделено экспериментам, проводившимся для понимания важности роли, которую играет химический состав флюса при образовании дефектов типа непропай или «голова на подушке». Первые результаты показывают, что химический состав пастообразного флюса оказывает значительное влияние на образование и устранение дефекта «голова на подушке». Также приводится качественное сравнение производительности пасты. Дополнительно в статье обсуждается роль оптимизации профиля оплавления для каждой из паст. Главной целью исследования является определение основных причин появления дефекта «голова на подушке», а также изучение возможностей материала и технологических решений для сведения к минимуму вероятности образования этого дефекта.

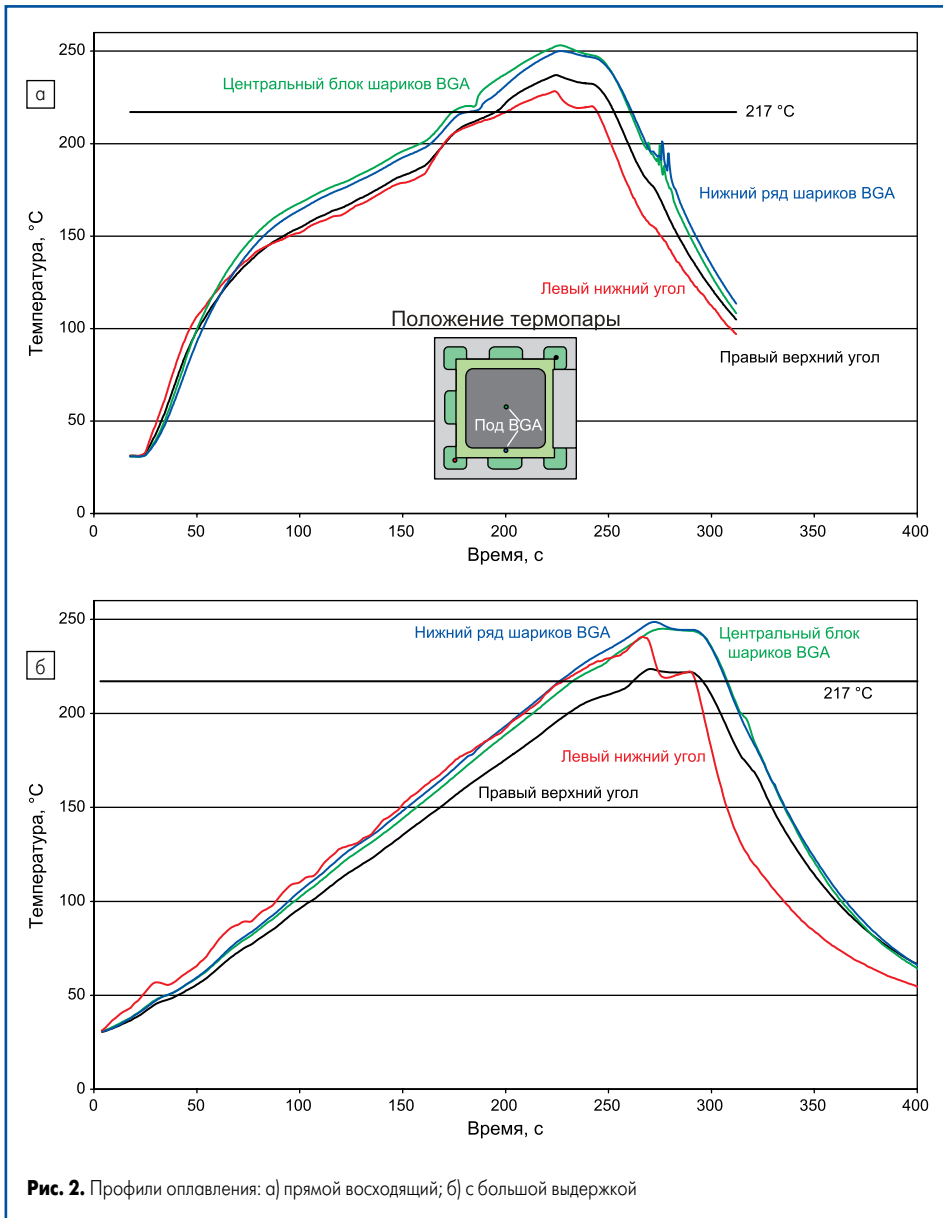
С помощью трафарета толщиной 0,1 мм на тестовую печатную плату наносились паяльные пасты (А и В). Для определения и контроля начального процесса на центр и сбоку в местах расположения компонентов PBGA были установлены термомпары. Для испытания разработали показанные на рис. 2 два профиля оплавления (прямой восходящий профиль и профиль с большой выдержкой). С помощью вакуумного устройства производился захват PBGA-компонента, после чего компонент нагревали и затем устанавливали на тестовую плату. В ходе установки компонента с помощью профиля оплавления контролировали время и температуру.

В процессе сборки между центром и углом компонента PBGA отмечена высокая разница температур ΔT. Это способствовало образованию дефекта «голова на подушке». Как и ожидалось, пасты А и В показали разную реакцию и разные результаты. Результаты испытаний на дефект «голова на подушке» приведены в таблице 3 и на рис. 3. Процентное содержа-

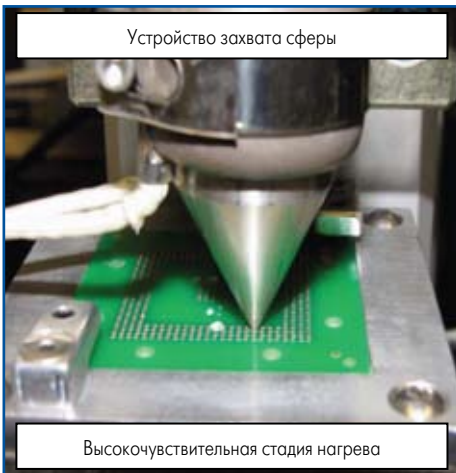
Рис. 4. Вид тестового аппарата с устройством захвата сферы для определения дефекта НОР во время высокочувствительной стадии нагрева

Перед установкой сферу сначала захватывают вакуумным наконечником, при этом поддерживается определенная температура, которая немного ниже температуры плавления сплава припоя (рис. 4 и 5). Наконечник для захвата сферы прикреплен к механическому столу, управляемому аналогичным программным обеспечением. После того как сфера занимает предварительно установленное положение, подача вакуума прекращается автоматически и происходит освобождение сферы. В режиме «стоп-кадр» происходит фиксация температуры и времени. На рис. 5 показан ви-

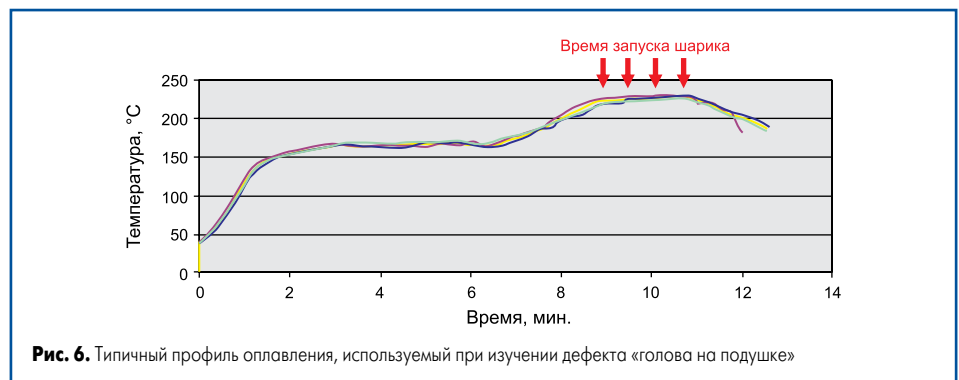
Рис. 6. Типичный профиль оплавления, используемый при изучении дефекта «голова на подушке»

На рис. 6 показано шесть измеренных температурных профилей, наложенных друг на друга. Во всех шести циклах температура в определенное время воспроизводится с точностью 5 °С. Такая воспроизводимость установки сравнима с аналогичным критерием обычной печи оплавления. Похожие оценочные циклы проводились каждый раз при тестировании нового профиля. Повторяемость температуры — в диапазоне 5...6 °С, что сравнимо с обычной печью оплавления.

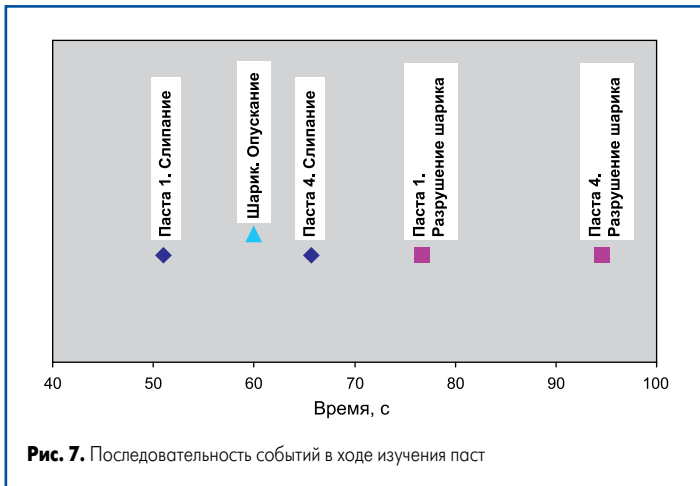
Рис. 7. Последовательность событий в ходе изучения паст

На рис. 7 показана последовательность событий для обеих паст. В таблице 4 приведены фактические данные измерения.

Паста 1 начала слипаться примерно на 51-й секунде, в то время как склеивание пасты 4 произошло примерно на 66-й секунде. Таким образом, паста 1 уже представляла собой жидкую форму в ходе опускания шариков, в то время как оплавление пасты 4 еще полностью не завершилось. Шарик, опущенный на пасту 1, полностью разрушается примерно на 77-й секунде, в то время как пасте 4 для этого требуется около 95 секунд. Оба наблюдения указывают на тот факт, что использованный в пасте 4 флюс имел меньшую активность, чем флюс в пасте 1.

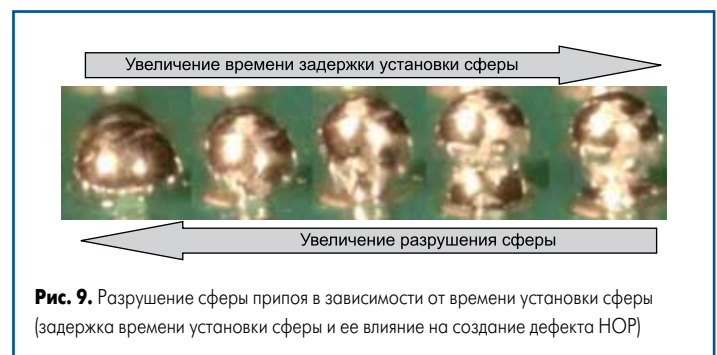
Рис. 9. Разрушение сферы припою в зависимости от времени установки сферы (задержка времени установки сферы и ее влияние на создание дефекта НОР)

На рис. 9 представлены результаты экспериментов с изображением пасты 1. Если паяльная паста хранится при высокой температуре,

то активность пасты со временем уменьшается и, соответственно, увеличивается время для разрушения. Оптимизированные для надежной активности и хорошего смачивания пасты значительно снижают появление дефекта «голова на подушке».
